**OGGETTO: RICHIESTA DI AUTORIZZAZIONE INTERVENTI SU BENI CULTURALI (art. 27 D.Lgs. 42/2004 e s.m.i.) MESSA IN SICUREZZA DELLA "PORTA SAVOIA" DETTA ANCHE "PORTA DEL PARADISO"**

#### RELAZIONE TECNICO - DESCRITTIVA E DOCUMENTAZIONE FOTOGRAFICA

## INTERVENTO DI MESSA IN SICUREZZA DELLA "PORTA SAVOIA" DETTA ANCHE "PORTA DEL PARADISO"

**OGGETTO: Susa – Porta Savoia. Proposta di intervento conservativo sulle porzioni di muratura ammalorate in corrispondenza dell'intradosso dell'interturrio, del camminamento superiore e della torre ovest.**

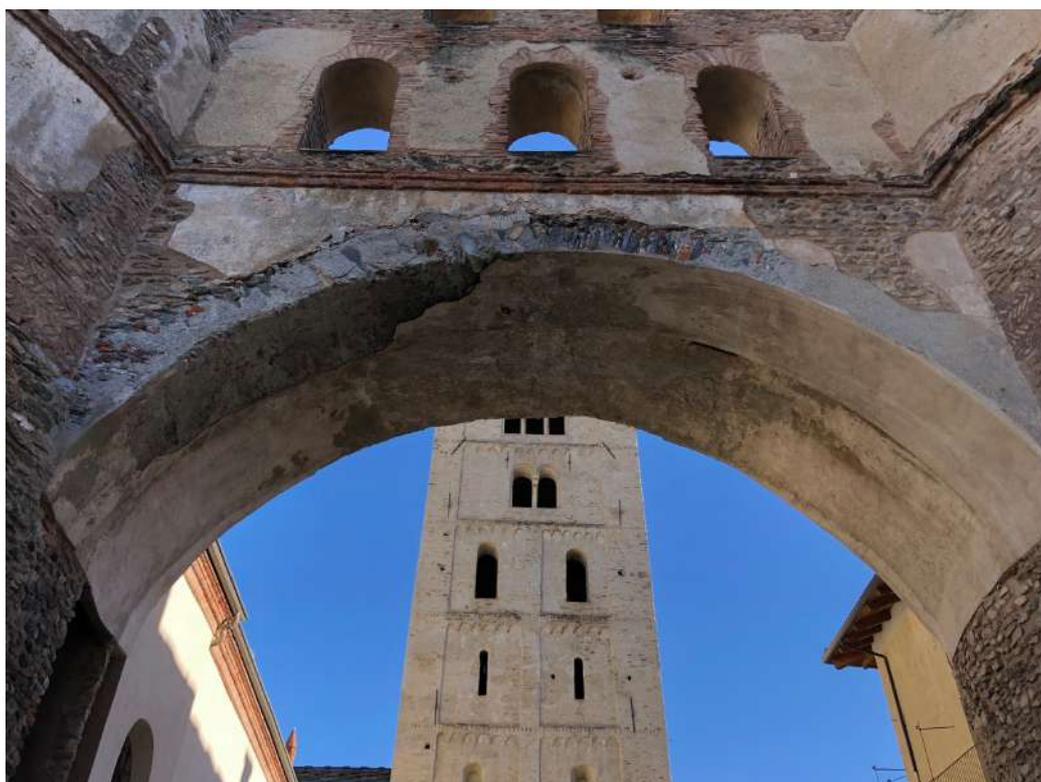
Si riporta un'ampia documentazione fotografica dello stato di fatto, in cui risulta evidente lo stato ammalorato dell'intonaco presente nell'intradosso della porta carraia dell'interturrio. L'intonaco infatti, dopo un attento esame effettuato in loco con l'ausilio di un mezzo elevatore, ed in presenza della Soprintendenza, si e' presentato quasi completamente gonfiato ed in fase di completo distacco.

La causa che potrebbe aver scatenato il deterioramento dell'intonaco stesso, risulta, con tutta probabilita' essere un' infiltrazione di acqua proveniente dal camminamento superiore. Si e' notato che nel calpestio del camminamento, la sigillatura tra pavimento e muratura si e' completamente disgregata, lasciando spazio quindi ad infiltrazioni che alla lunga hanno aggredito l'intonaco dell'intradosso del passo carraio. Si prevede quindi un attento intervento di sbollatura e rimozione dell'intonaco ammalorato, fino a dove questo risulti non aderente alla muratura sottostante e contestualmente un intervento di sigillatura del calpestio, nella parte inerente alla muratura del camminamento, per mezzo di sigillante apposito, onde evitare il ripresentarsi del fenomeno.

Fig. 4 Vista generale della zona di intervento dalla Piazza Savoia

- Attento esame delle superfici e individuazione delle porzioni di intonaco distaccate o tendenti al distacco
- Rimozione manuale degli intonaci ammalorati mediante impiego di piccoli scalpelli.

- Pulitura delle superfici mediante spazzolatura e successivo lavaggio con acqua demineralizzata per la completa rimozione dei materiali incoerenti.
- Rifacimento degli intonaci rimossi con impiego di malta a base di calce idraulica naturale NHL 5. La malta dovrà essere formulata in modo da rispecchiare le caratteristiche di composizione e cromia delle malte originali. Si richiede pertanto l'esecuzione preliminare di campionature degli intonaci esistenti e relative analisi. Data la possibilità di escursioni termiche con fenomeni di gelo e disgelo all'inizio della stagione primaverile, si consiglia di avviare i lavori di rifacimento degli intonaci nei mesi di maggiore stabilizzazione delle temperature esterne.

- Al fine di evitare le cause di degrado dovute a infiltrazioni e percolazione delle acque meteoriche, si procederà contestualmente ad un intervento di sigillatura delle soluzioni di continuità che interessano le murature ed il pavimento del camminamento con impiego di malta a base di calce idraulica naturale NHL 5 e/o infiltrazione di malta da riempimento/iniezione. Preliminarmente a questa operazione si dovrà effettuare una pulitura con aria compressa delle fessure per favorire una migliore penetrazione ed adesione della malta sigillante.

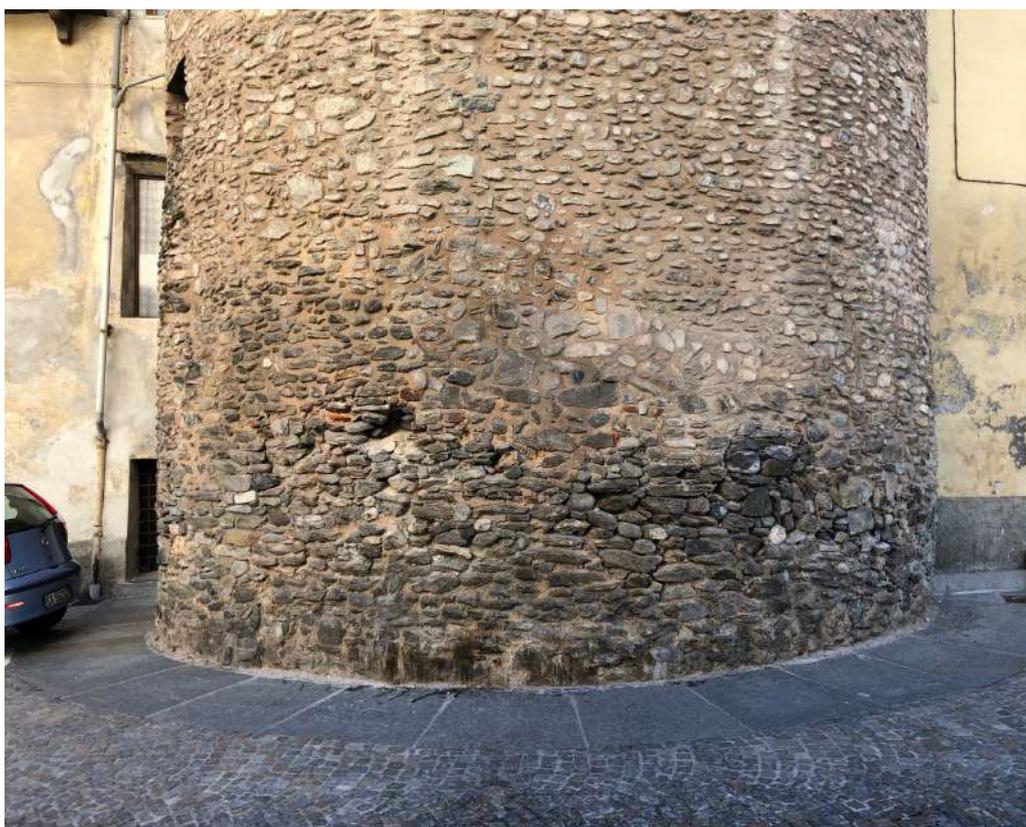
Oltre a cio', si puo' notare come nella torre ovest, sempre nella zona del passo carraio e ad un altezza di circa 170 cm da terra, dovuto molto probabilmente ad agenti di dilavamento, alcuni dei ciottoli costituenti la muratura ad *opus caementicium* si siano distaccati, lasciando scoperta la muratura sottostante con il conseguente sbriciolamento della malta. Anche qui si prevede un intervento di rimozione della malta signina in superficie che risulta sbriciolata o comunque in una situazione precaria, per mezzo di spazzole in ferro o scalpello e aria compressa, la successiva sigillatura con nuova malta signina (identica a quella presente sia nel colore che nella composizione) nelle parti mancanti e vicino a quei ciottoli che dovessero essere in una situazione precaria e infine l'inserimento di nuovi ciottoli di fiume identici a quelli esistenti nei punti in cui questi son venuti via.

Fig. 5 Vista generale della zona di intervento della torre ovest

- Raccolta degli elementi lapidei già distaccati ed attento esame della muratura per l'eventuale individuazione di ulteriori ciottoli tendenti al distacco.
- Rimozione manuale della malta signina ammalorata per mezzo di spazzole in ferro o piccolo scalpello.
- Passaggio con aria compressa per la completa rimozione dei materiali incoerenti.
- Esecuzione di campionature preliminari delle malte originali e relative analisi per la formulazione delle malte da impiegare nella successiva fase di intervento.

- Riposizionamento degli elementi lapidei distaccati e nuova sigillatura dei giunti con riproposizione di malta signina simile a quella originale per composizione e granulometria. In caso di elementi mancanti si dovrà provvedere all'inserimento di nuovi ciottoli di fiume simili per dimensione e colore a quelli in opera.

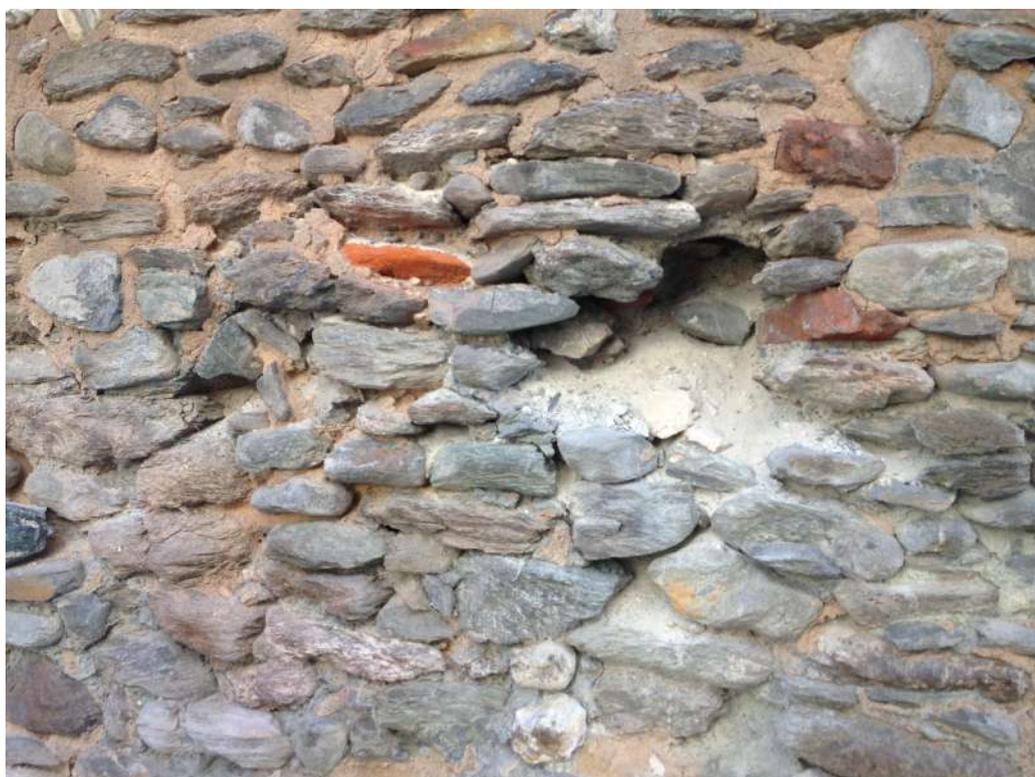
Fig. 6 Particolare del ciottolo mancante

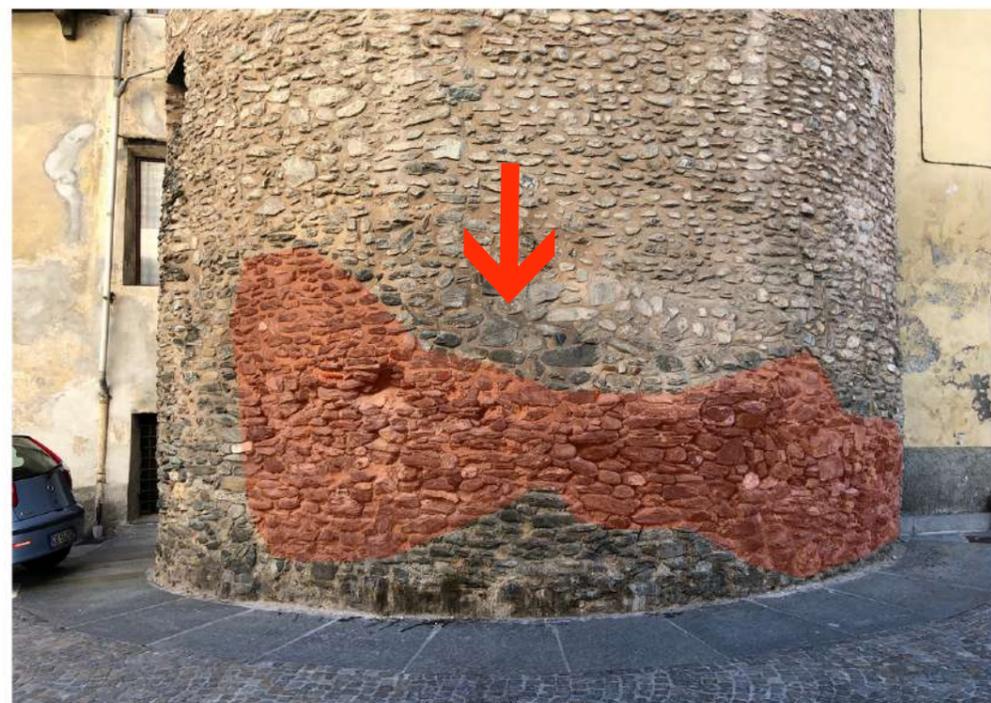
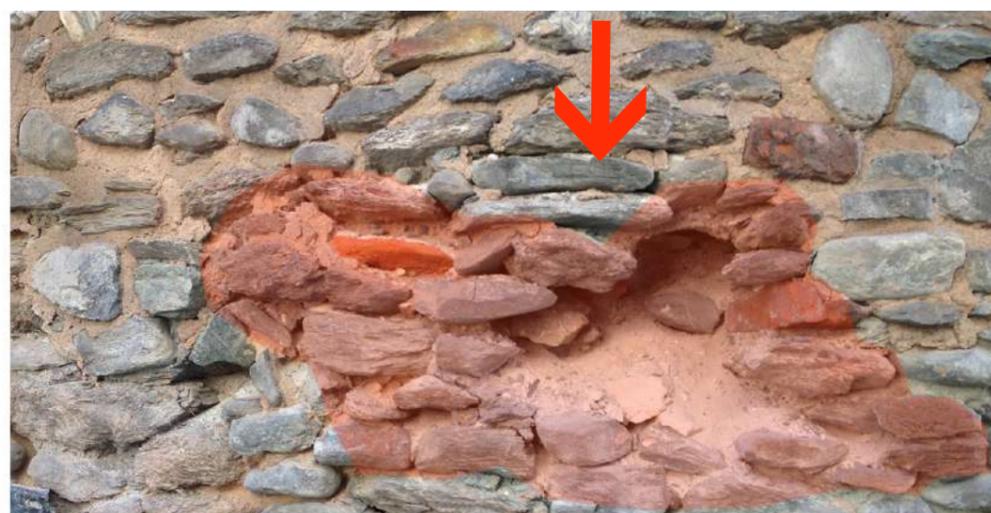
### INTERVENTO SULLA MURATURA DELLA TORRE SUD

Gli strati delle malte presenti visibili attualmente sono due: una più interna di colore grigio, dovuto all'utilizzo in origine di leganti provenienti dal greto della Dora Riparia, e uno più esterno di circa 4/6 mm, di colore rosato, dovuto alla presenza della polvere di mattoni, che risulta, nella zona colorata di rosso nelle immagini accanto, completamente assente.

L'intervento consiste nella rimozione della malta signina sbriciolata o in situazione di degrado, per una superficie di 3 mq circa, attraverso spazzole in ferro o scalpello e aria compressa, con successiva posa di nuova malta signina.

La nuova malta signina deve essere ripristinata previa campionatura e assenso alla posa da parte della Soprintendenza.
