## RELAZIONE DI SOPRALLUOGO GEOLOGICO-TECNICO

COMUNE: SUSÀ (TO)

LOCALITA': LOC. S.EUSEBIO

PROGETTO: VERIFICA DELLE OPERE ESISTENTI PER LA  
PROTEZIONE DI UN FABBRICATO AD USO  
CIVILE ABITAZIONE UBICATO ALLA BASE DI  
VERSANTE ROCCIOSO CON  
MITIGAZIONE/RIDUZIONE DEL RISCHIO DI  
CROLLO DI PORZIONI ROCCIOSE INSTABILI

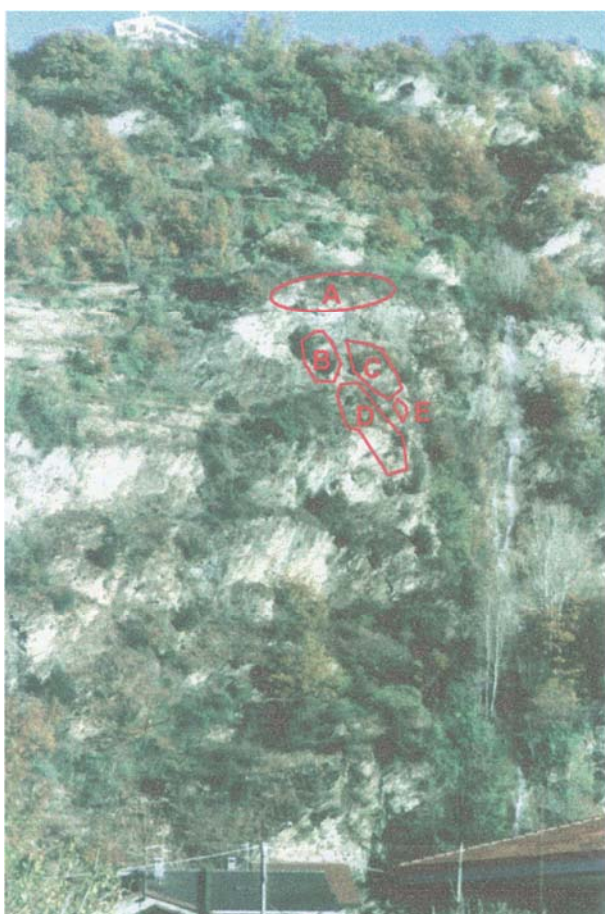
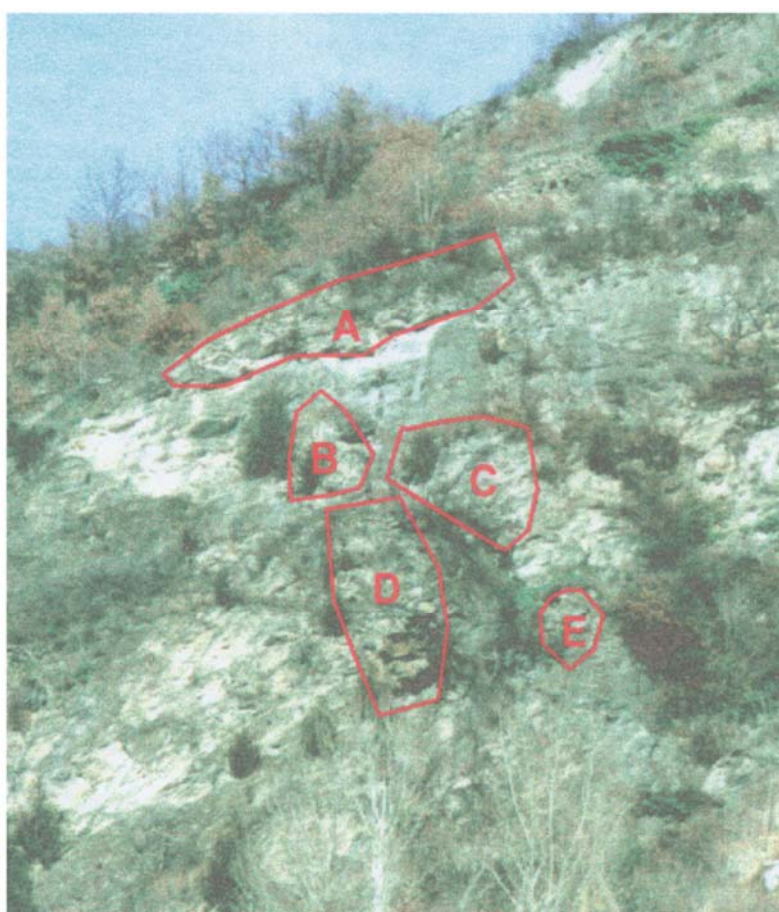
settore A: costituisce la zona di corona del versante roccioso. È composto da una serie di elementi rocciosi disarticolati, in parte aggettanti, con volumi unitari prevalentemente decimetrici. Il settore si estende per un'altezza di circa 5 m e per una larghezza di circa 21 m;

settore B: costituisce un pilastrino di roccia addossato ad una paretina immediatamente a monte di un terrazzo. È composto da una serie di elementi rocciosi disarticolati e parzialmente disgiunti con volumi unitari da decimetrici fino a circa 1-2 mc. Il settore si estende per un'altezza di circa 10m e per una larghezza di circa 9 m con sviluppo prevalentemente verticale;

settore C: costituisce una zona di roccia intensamente fratturata con debole circolazione idrica all'interno delle fratture stesse. Risulta composta da elementi rocciosi disarticolati con volumi unitari da decimetrici fino a circa 1-2 mc. Alcuni massi risultano crollati recentemente sul sottostante terrazzo. Il settore si estende per un'altezza di circa 10m e per una larghezza di circa 12 m con sviluppo subverticale (pendenza media di circa 80°);

settore D: costituisce uno sperone roccioso a valle di un terrazzo. È composto da una serie di elementi rocciosi disarticolati con volumi unitari da decimetrici fino a circa 1-2 mc. Il settore si estende per un'altezza di circa 20 m e per una larghezza di circa 9 m con sviluppo da subverticale (circa 80°) a debolmente strapiombante;

settore E: costituisce un pilastrino di roccia addossato ad una paretina immediatamente a monte di un terrazzo. È composto da una serie di elementi rocciosi disarticolati e parzialmente disgiunti

con volumi unitari decimetrici. Il settore si estende per un'altezza di circa 5 m e per una larghezza di circa 3 m con sviluppo prevalentemente subverticale. I suddetti settori sono stati individuati nella seguente figura;

- Gli interventi di protezione previsti erano i seguenti:
  - 1 - disgaggio leggero degli elementi rocciosi instabili di piccole dimensioni presenti sul versante compresi quelli appartenenti ai muretti a secco lesionati;

- 2 - stabilizzazione dei settori A, B, C e D mediante la posa di reti armate con funi di acciaio opportunamente tesate e formanti maglie romboidali regolari. Il fissaggio dei pannelli dovrà essere ottenuto mediante ancoraggi in barre d'acciaio poste in fori trivellati disposti al di fuori dei settori instabili. Ai fini del dimensionamento di tale opera si riportano i seguenti valori caratteristici della roccia: peso specifico = 2,7-2.9 t/mc; angolo di attrito interno 40-50°; coefficiente d'attrito interno = 0.8-1.1; resistenza al taglio 250-300 kg/cmq; resistenza alla compressione 1000-2000 kg/cmq; resistenza alla trazione 70-200 kg/cmq. Dato il grado di fratturazione riscontrato si ritiene inoltre opportuno adottare lunghezze dei fori non inferiori a 1,5 m;

- 3 - disgaggio dei massi instabili compresi nel settore E. Data la conformazione del versante gli elementi disgiunti saranno verosimilmente trattiene nella sottostante conca senza raggiungere il fondovalle se non in minima quantità.

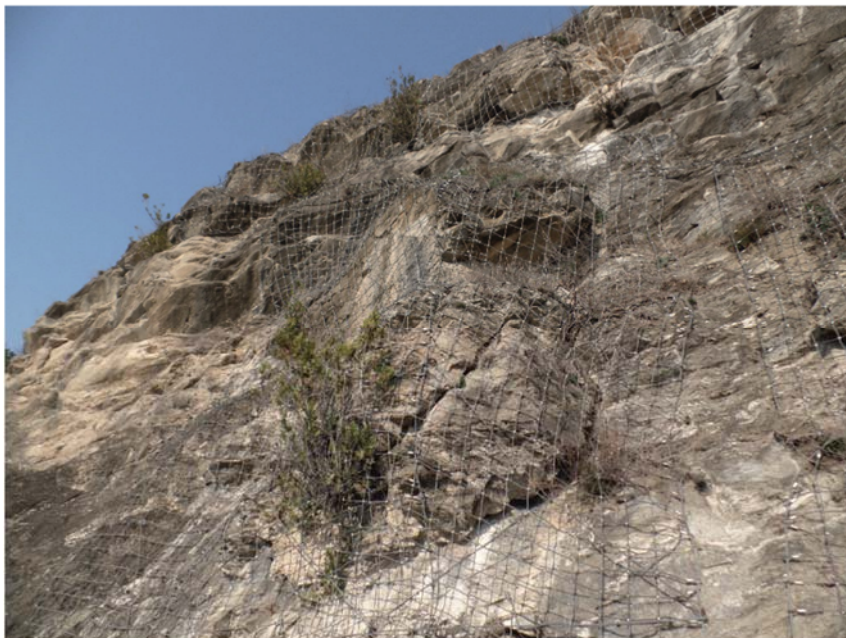
### SETTORI A e B

- Le opere di protezione (reti armate) si presentano in buono stato, sia come tensionamento delle reti e delle funi sia come integrità dei punti di ancoraggio;

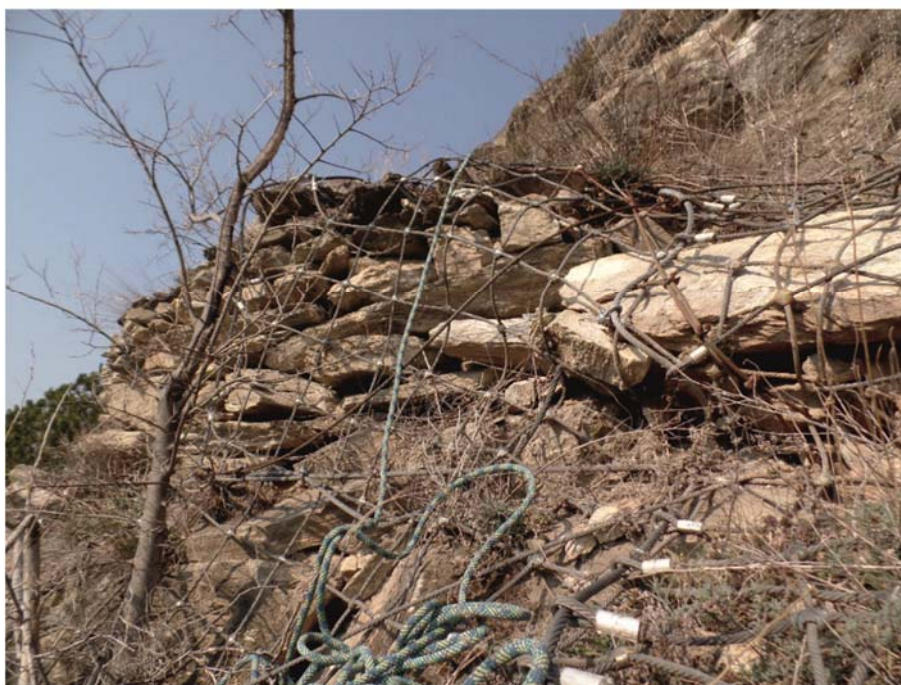
## PARTICOLARE MURO CROLLATO

- In generale, dopo l'impianto, non si sono verificati crolli se non un modesto franamento parziale di un muretto a secco posizionato alla sommità del settore D. Tale situazione, tuttavia, non comporta alcun aggravio alla situazione di stabilità in quanto il crollo è stato contenuto interamente dalle reti e l'attuale condizione risulta stabilizzata;
