CITTÀ DI SUSA (TO)

VERBALE DI SOPRALLUOGO CONSEGNA STRUTTURA CIMITERIALE

In data 24 febbraio 2021 l'arch. Maria Grazia De Michele, in qualità di Responsabile dell'area tecnica della Città di Susa, il dott. Filippo Canale, in qualità di amministratore della Susa Progetti, e lo scrivente effettuavano sopralluogo di verifica delle condizioni di consistenza delle strutture.

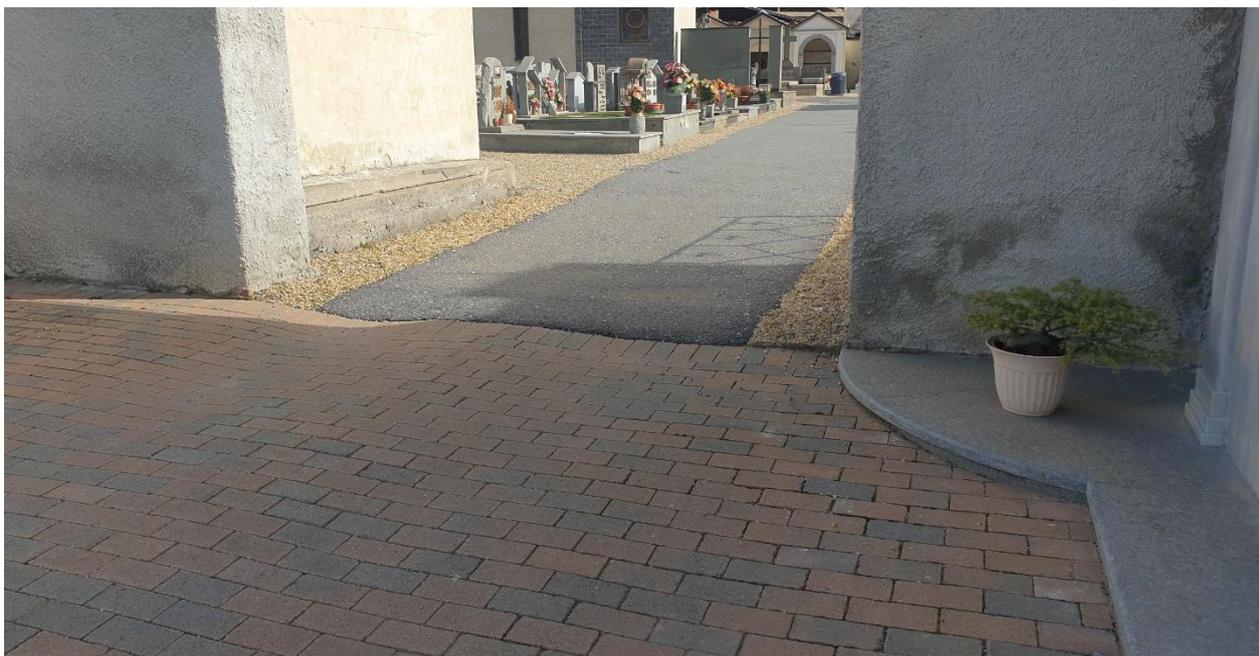
- i) assestamento, nelle zone di maggiore transito, della pavimentazione in autobloccanti viali interni pavimentate/i in autobloccanti;

Figura 1 assestamento degli autobloccanti

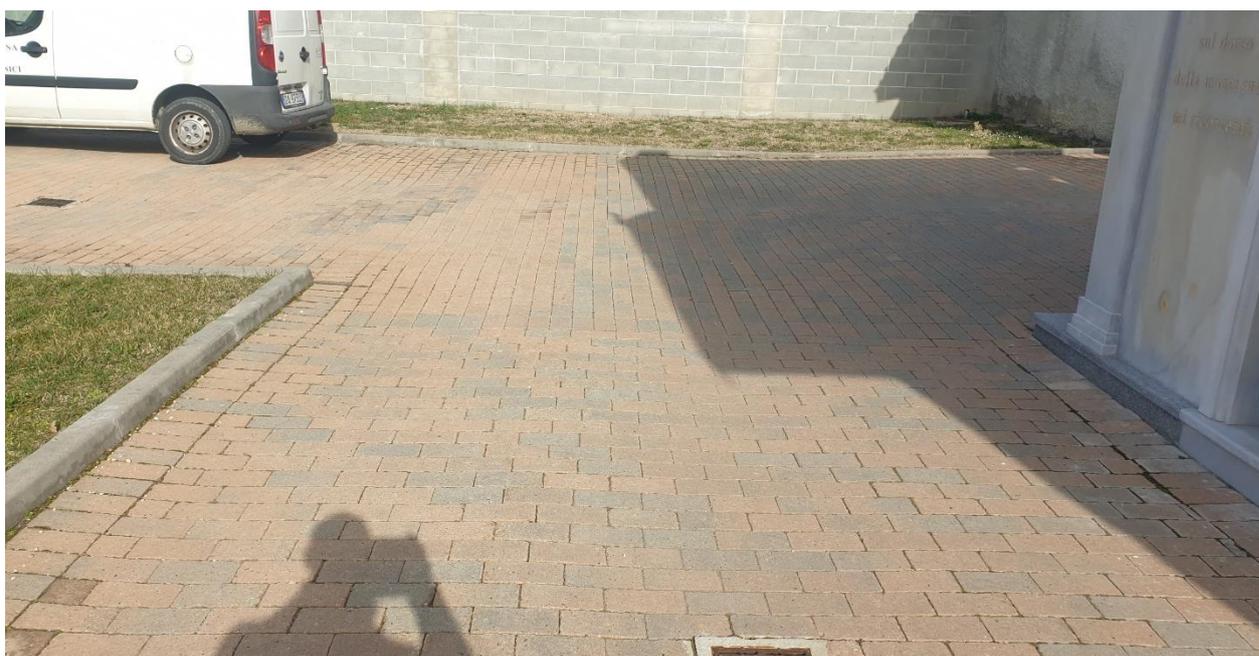
Figura 2 assestamento pavimentazione in autobloccanti

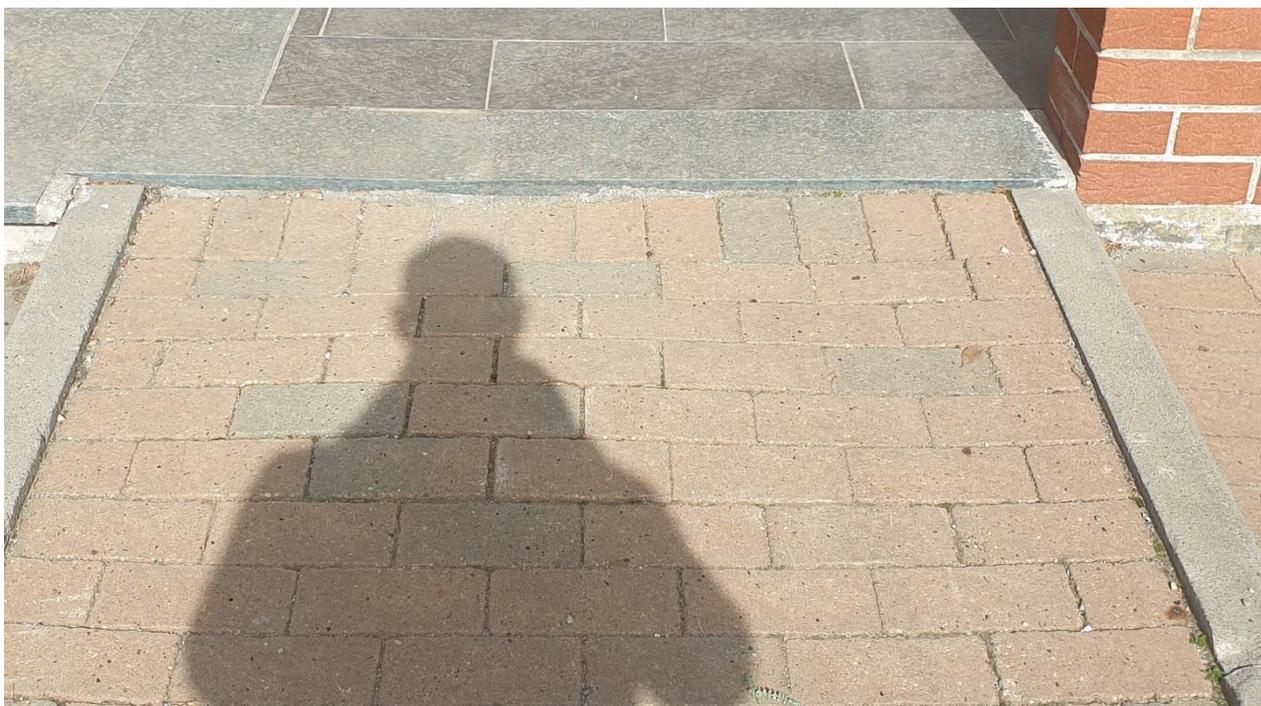
Figura 3 assestamento degli autobloccanti rampa disabili

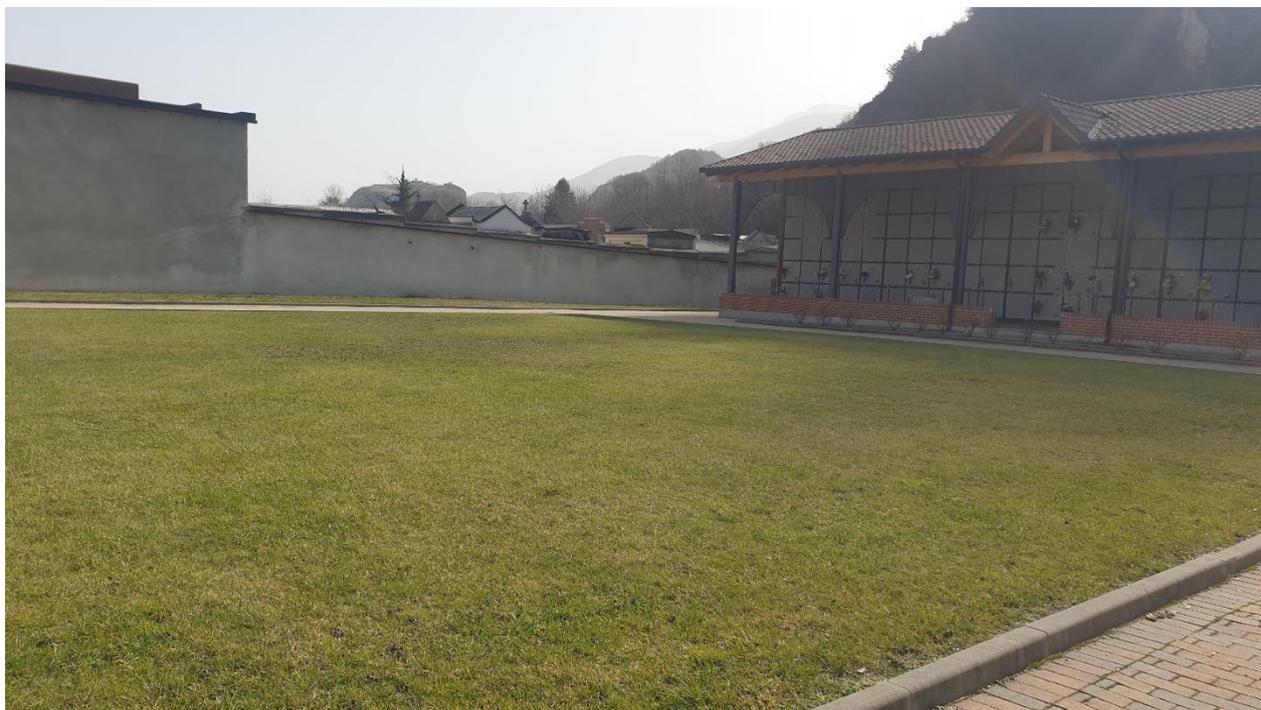
- ii) non eseguita la sistemazione delle aree decennali e trentennali destinate alle inumazioni con la posa del coprifossa e la sistemazione “a verde” dell’area circostante;

Figura 4 area oggetto di mancata sistemazione

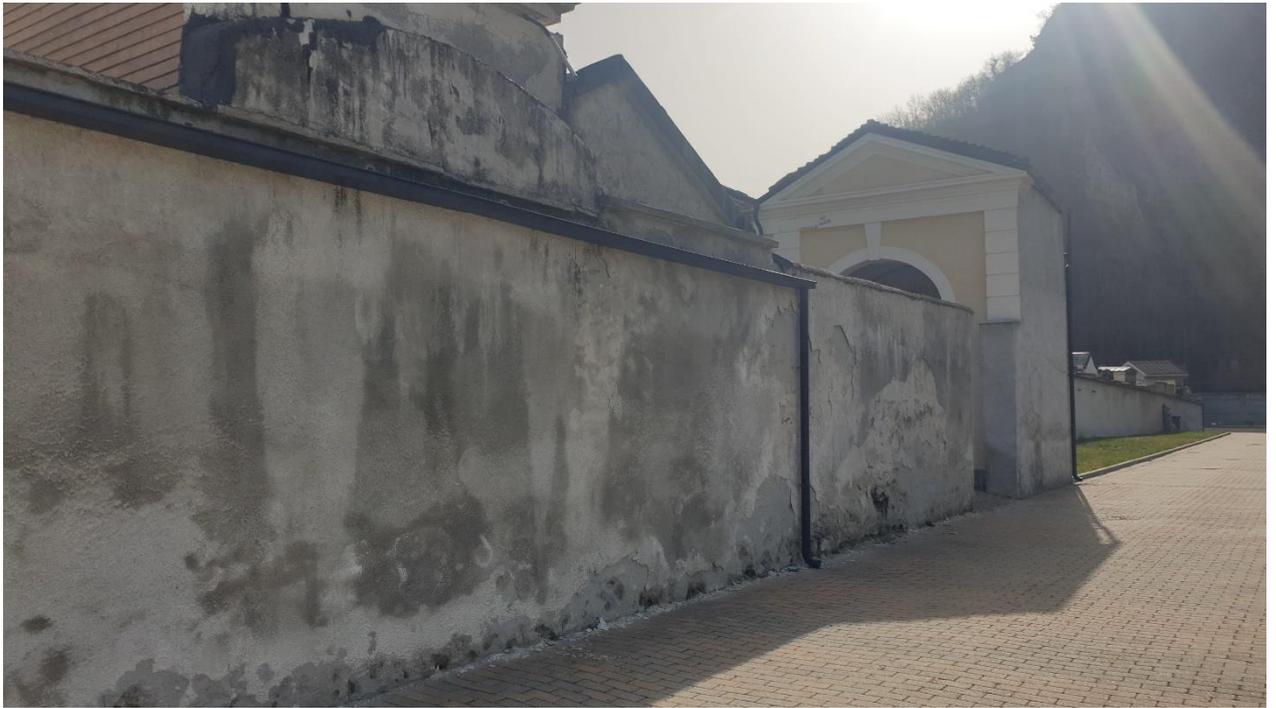
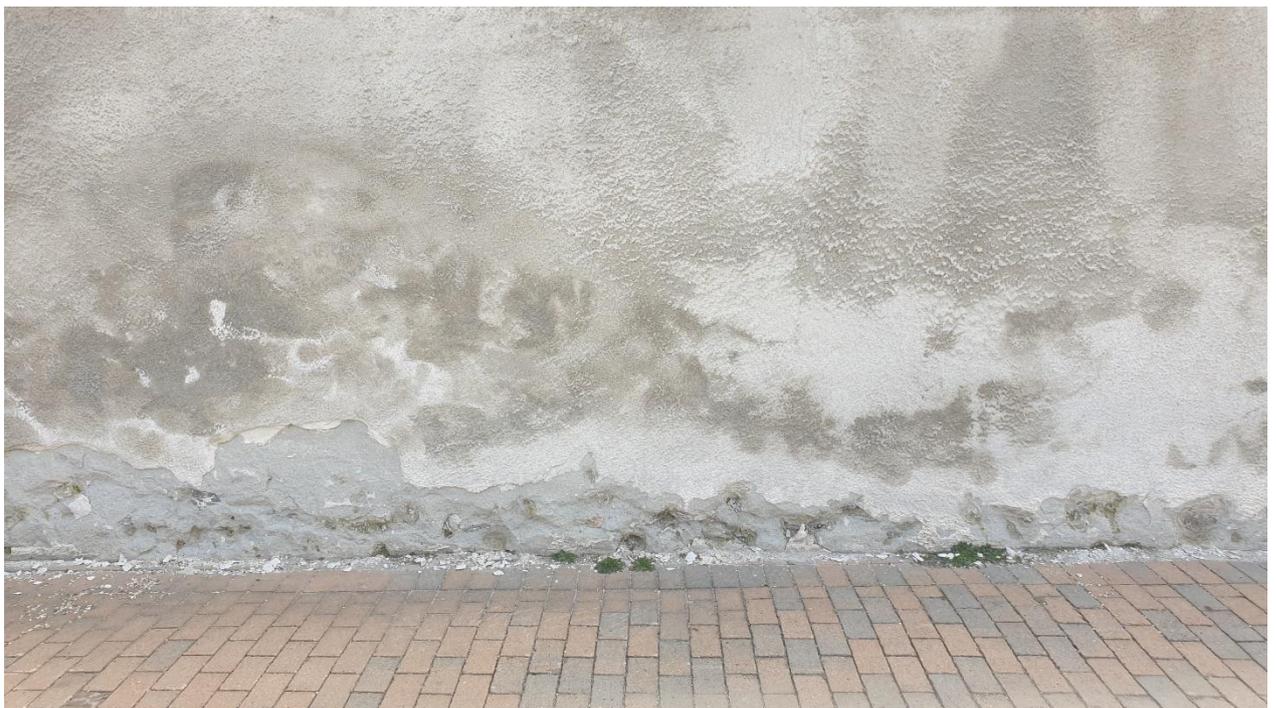
- iii) intonaco degradato sul muro di confine tra vecchio e nuovo cimitero. Il degrado risulta conseguenza della scorretta esecuzione, probabile la messa in opera in un periodo con temperature al di sotto di 0°C e conseguente mancato “aggrappaggio” dell’intonaco alla muratura.

Figura 5 intonaco degradato

Figura 6 intonaco degradato

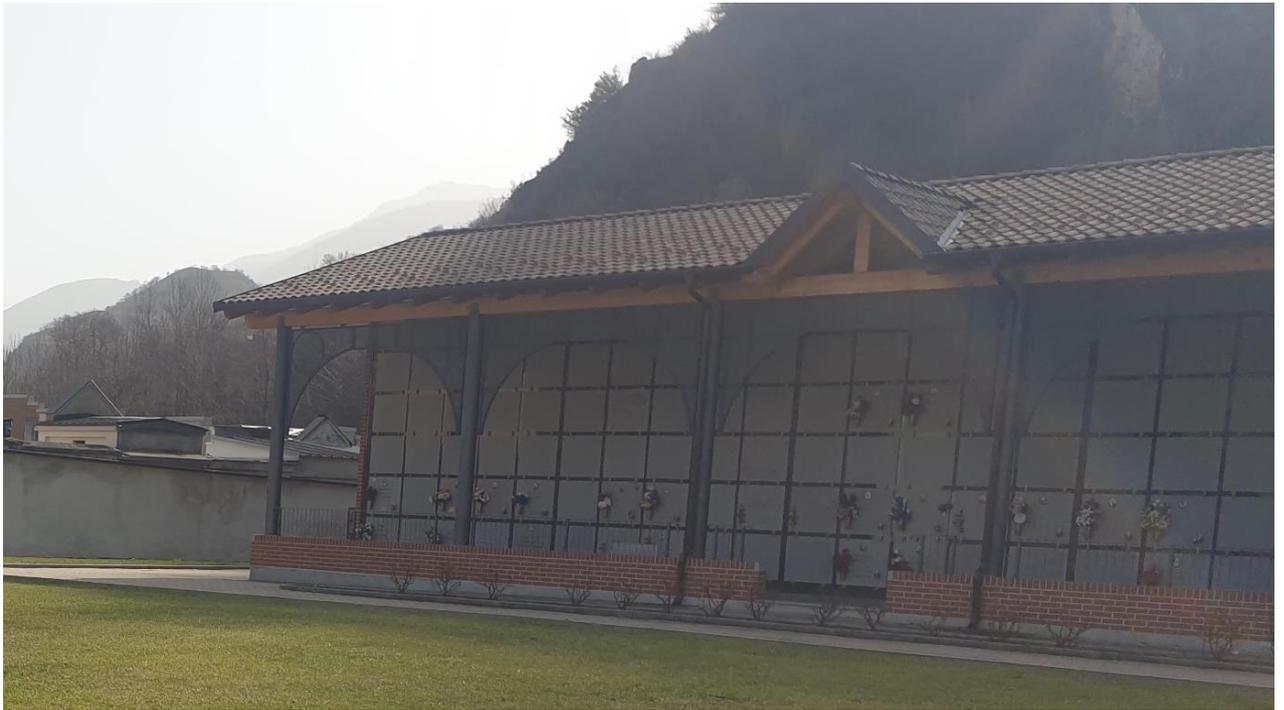
- iv) mancanza di lastre di riserva per loculi e cellette;
- v) mancanza di collegamento idrico dall'ingresso ai decennali;
- vi) mancanza di collegamento elettrico al corpo di fabbrica ovest;

Figura 7 corpo di fabbrica non servito dalla corrente;
