**OGGETTO: RICHIESTA DI AUTORIZZAZIONE INTERVENTI SU BENI CULTURALI (art. 27 D.Lgs. 42/2004 e s.m.i.) MESSA IN SICUREZZA DELLA "PORTA SAVOIA" DETTA ANCHE "PORTA DEL PARADISO"**

#### RELAZIONE TECNICO - DESCRITTIVA E DOCUMENTAZIONE FOTOGRAFICA

## INTERVENTO DI MESSA IN SICUREZZA DELLA "PORTA SAVOIA" DETTA ANCHE "PORTA DEL PARADISO"

**OGGETTO: Susa – Porta Savoia. Proposta di intervento conservativo sulle porzioni di muratura ammalorate in corrispondenza dell'intradosso dell'interturrio, del camminamento superiore e della torre ovest.**

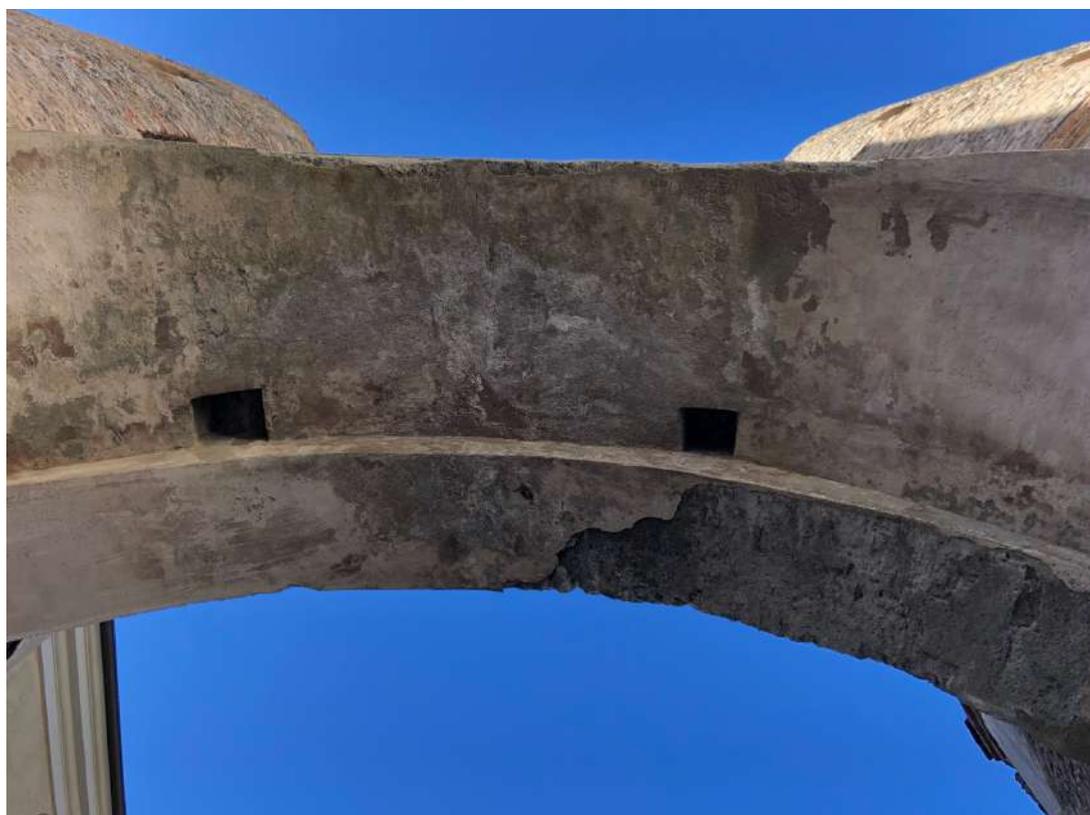
Oltre a cio', si puo' notare come nella torre ovest, sempre nella zona del passo carraio e ad un altezza di circa 170 cm da terra, dovuto molto probabilmente ad agenti di dilavamento, alcuni dei ciottoli costituenti la muratura ad *opus caementicium* si siano distaccati, lasciando scoperta la muratura sottostante con il conseguente sbriciolamento della malta. Anche qui si prevede un intervento di rimozione della malta signina in superficie che risulta sbriciolata o comunque in una situazione precaria, per mezzo di spazzole in ferro o scalpello e aria compressa, la successiva sigillatura con nuova malta signina (identica a quella presente sia nel colore che nella composizione) nelle parti mancanti e vicino a quei ciottoli che dovessero essere in una situazione precaria e infine l'inserimento di nuovi ciottoli di fiume identici a quelli esistenti nei punti in cui questi son venuti via.

Fig. 5 Vista generale della zona di intervento della torre ovest

L'intervento consiste nella rimozione della malta signina sbriciolata o in situazione di degrado, per una superficie di 3 mq circa, attraverso spazzole in ferro o scalpello e aria compressa, con successiva posa di nuova malta signina.
